# 花壇改修工事

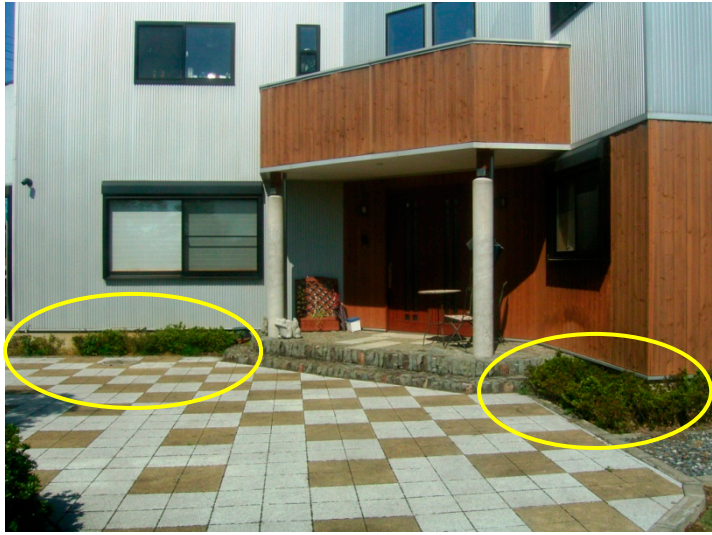
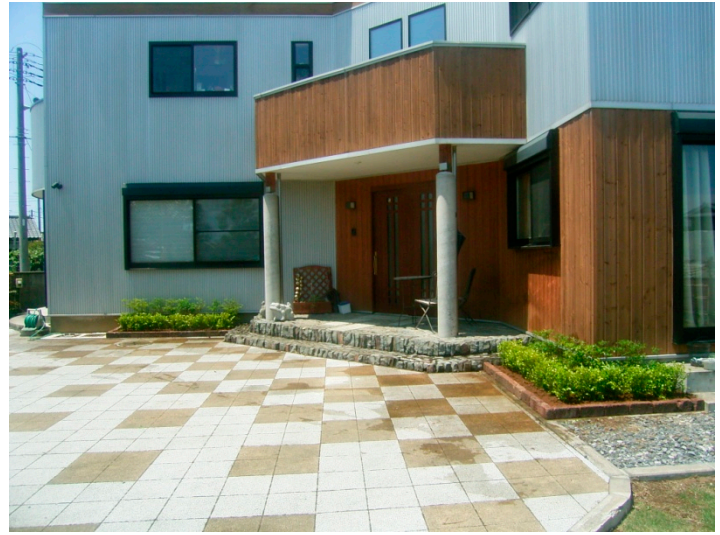
**現状:**サツキの植栽花壇だが、樹勢が悪く枝枯れが見受けられ、雑草の侵入が見受けられました。

**原因:**現状の土が水はけが悪く、水を含むとシルト(粘土)成分により泥状になり乾くと固まり、樹根の発育が阻害されていました。

**対策:**表土の撤去、花壇の嵩上げをして赤土と土壌改良材(パーライト及びバーク堆肥)の混入により団粒化と水はけを改善し樹木の発育を促進させます。

**施工:**花壇の嵩上げには、雰囲気をおさぬようにアンティークのレンガブロックを使用しました。植栽には、緑の葉のきれいなボックスウッドを手前に配し、奥はドウダンツツジを一段高く植え込みました。春の花は終わりましたが夏の緑・秋の紅葉・冬の落葉(枝)が楽しめます。

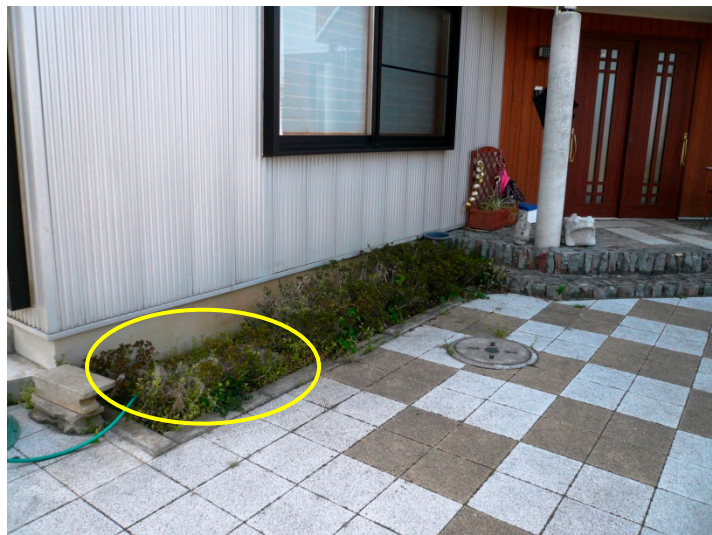
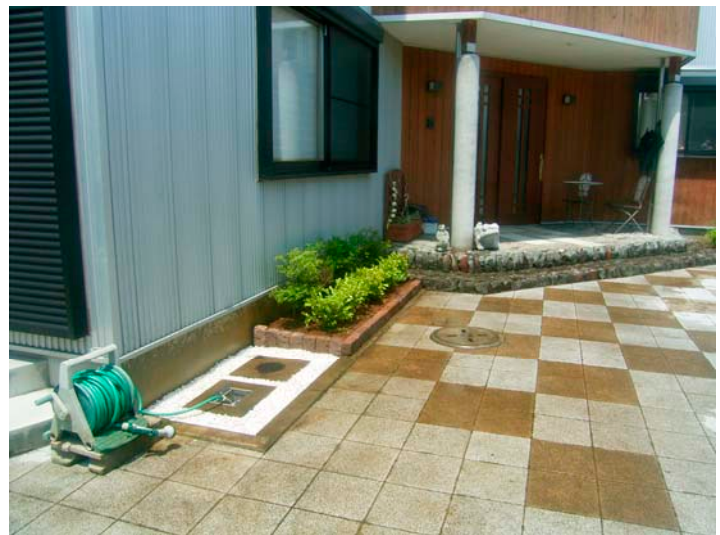
左側花壇&散水栓廻り

**現状:**草の繁茂により、散水栓ボックスが草に埋もれた状態です。

**対策:**表土を撤去し、防草対策を施して花壇部から独立させます。

**施工:**防草用の固まる土(3cm)を敷きこみ、仕上げには化粧砂利(白)(3cm)を敷きこみました。
